Das Magazin des
VOLVO Club
Deutschland e.V.

Fein zerstäubt statt gekleckert

Frischzellenkur für Einspritzdüsen

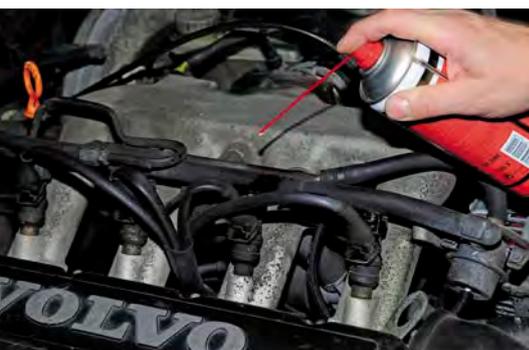
Ausbau der vier Einspritzdüsen: Verschraubungen, Klammern und O-Ringe gut einsprühen, z.B. mit Rostlöser.

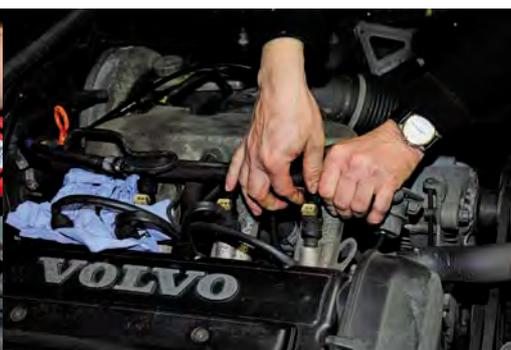
Halteklammern, Verschraubungen und Kraftstoffrohr sind entfernt. Nun mit Gefühl die Einspritzdüsen herausziehen.

langsam ablassen, obere Halteklammern der Ventile ausbauen – nun das Kraftstoffrohr langsam und mit viel Gefühl abnehmen. Vorsicht! Lläuft wieder Kraftstoff aus: auffangen!

Dann kann man mit etwas Geschick die Einspritzventile einzeln rausziehen und begutachten. Im Falle unseres Testfahrzeuges entglitt mir bei der Begutachtung ein „Oh, Gott!“ Schön sah das nicht aus, was da nach 20 Jahren zum ersten Mal wieder ans Tageslicht kam...

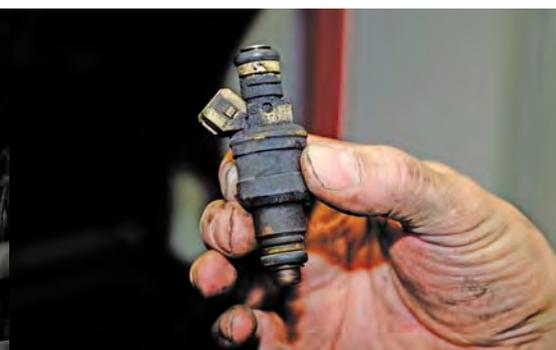
Aha, unsere Einspritzdüse – nach 20 Jahren wieder komplett im Rampenlicht, oh Gott wie schmutzig!

Diese Ablagerungen kommen zustande durch chemische Verunreinigungen im Kraftstoff und den zugesetzten Additiven. Sie setzen sich vor allem am Nadelventil, Nadelkopf und Ventilsitz fest. Nach jedem Abstellen des Motors verursacht die Motorabwärme die Austrocknung der kraftstoffführenden Komponenten, wodurch wiederum Rückstände entstehen.

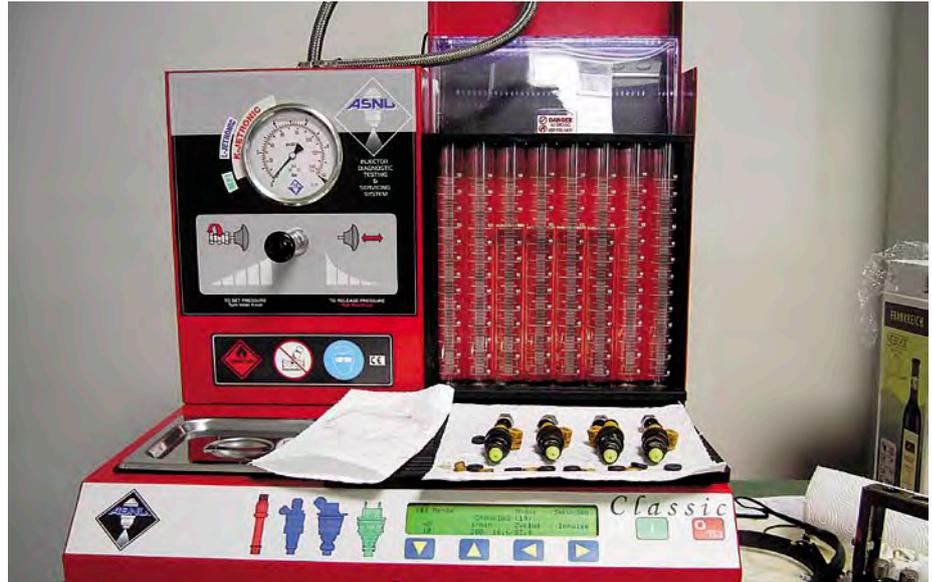
Das ASNU-Gerät, im Blickfeld die Glasröhrchen zur Mengenummessung, das Druckmanometer, grünes Display (Prüfprogramme) und unter der Chromabdeckung das Ultraschallbad.

Nun fahren wir die wichtigsten Prüfabläufe: Systemdruck (3,0 bar) einstellen, Ventile entlüften, dann wird unter Antaktung der Innenwiderstand auf 30 Sekunden gemessen, anschließend ein Standard-Automatikprogramm gefahren: Simuliert werden 600 bis 10000 Umdrehungen bei wechselnden Einspritzzeiten auf eine Minute. Hierbei kann man schön das sogenannte Spritzbild begutachten und sieht schon optisch sehr genau die Unterschiedlichkeit und den Ist-Zustand der jeweiligen Düse.

Dann folgt die wichtige Durchflussmessung. Die Düsen werden 30 Sekunden voll geöffnet und der Wert in Milliliter mal zwei (immer auf eine Minute) ermittelt. Wichtig: alles

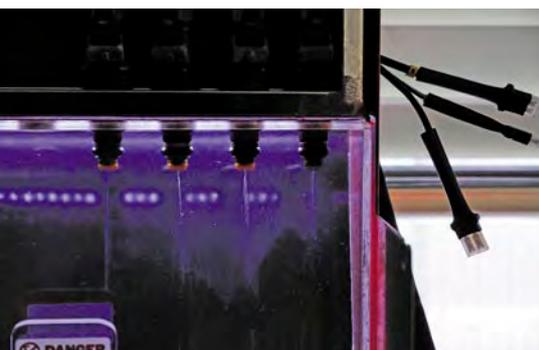
Das Spritzbild nach dem Vorreinigen – Eingangszustand: Strahlbild sehr flach und teilweise aus der Mitte (abgelenkt).

Alterung zurückzuführen ist. Zudem zeigen sich zum Teil unterschiedliche Spritzbilder und kein linearer Durchfluss: linear wäre, wenn jedes Einspritzventil die gleiche Durchflussmenge aufweist.

Die Ventile werden nun in einem Ultraschallbad mit einer speziellen Flüssigkeit vorgereinigt.

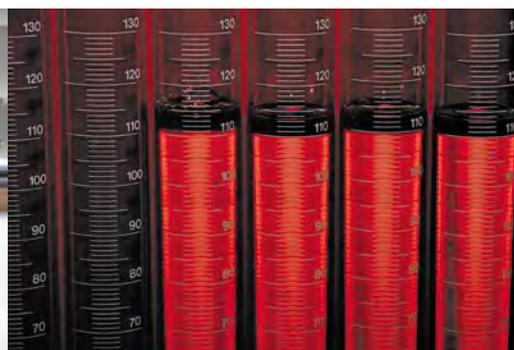
Eingangsdurchflussmessung – die Düsen werden 30 Sekunden durch Antaktung geöffnet. Der Wert wird notiert.

Beim Versuchsfahrzeug wurde folgendes diagnostiziert: Drei Düsen weisen einen leicht erhöhten, eine einen deutlicher erhöhten Innenwiderstand auf, der auf Verschleiß und

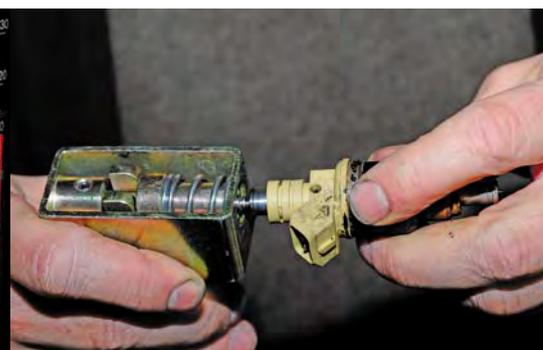
Spezialwerkzeug: Im Prinzip ein Miniaturkorkenzieher, mit dem der Innenfeinfilter aus der Düse gezogen wird.

Nun werden die beiden O-Ringe entfernt und der Innen-Feinfilter gezogen (Spezialwerkzeug). Die vordere Spritzkappe wird mitsamt Distanzring abgezogen, da diese Teile später alle erneuert werden.

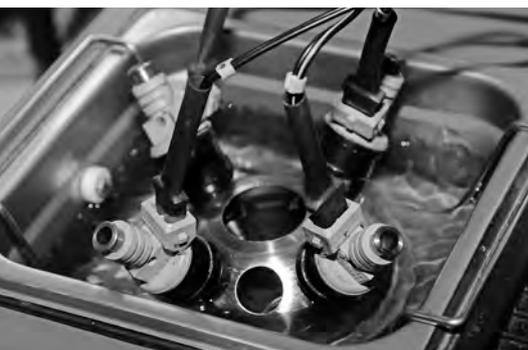
Die Einspritzdüsen werden im Ultraschallbad und in einer Spezialflüssigkeit angetaktet und zehn Minuten gereinigt.

Nun werden die Düsen zehn Minuten angetaktet (programmgesteuert) und im Ultraschallbad mit einer Spezialflüssigkeit von innen klinisch sauber gereinigt. Die Flüssigkeit steigt in der Düse hoch, bis sie oben austritt.

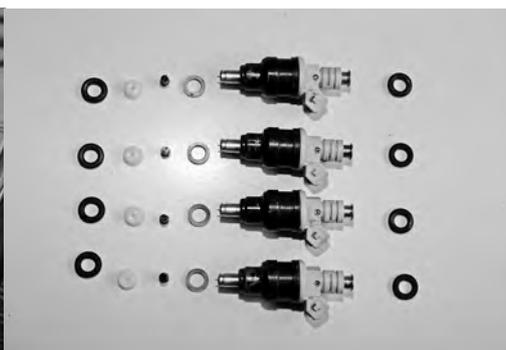
Gereinigte Einspritzdüsen und zu ersetzenden Verschleißteile wie O-Ringe, Innenfilter, Schutzkappe und Abstandsring.

Danach alles wieder zusammenbauen, neuen Filter einbauen, Düsenkappe und Abstandshalter, O-Ringe sowieso. Einspannen in die Halterung und den oben beschriebenen Prüfablauf noch mal ablaufen lassen.

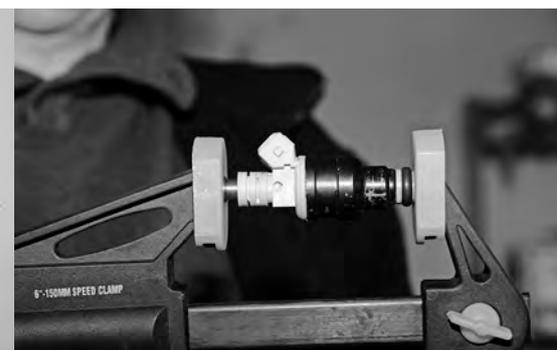
Mittels dieser Spezialzange werden die Verschleißteile an und in der Düse an die richtige Position gebracht.

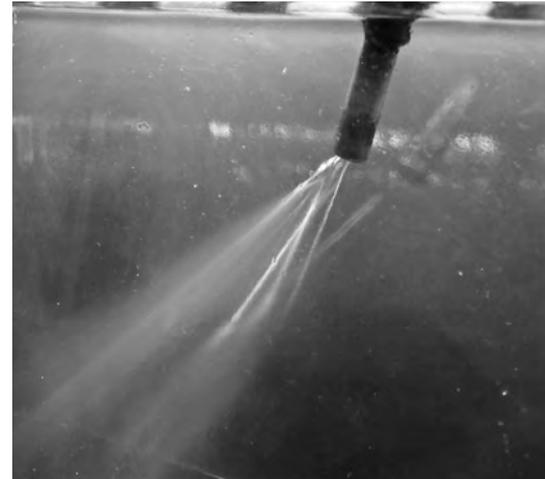
K-Jetronik Düse mit mangelhaftem Spritzbild. Kompletter Check und Reinigung – mit ASNU kein Problem.

Bei den rein mechanisch arbeitenden Einspritzdüsen der Bosch K-Jetronik (u.a. B21/23 E/F/ET/FT, B27/28 E/F) ist eine Reinigung mangels möglicher elektrischer Antaktung erschwert, jedoch prinzipiell auch möglich. Beseitigt werden können hier primär Verharzungen von Kraftstoffadditiven, die insbesondere bei Fahrzeugen mit Standschäden zu verzeichnen sind. Zudem ermöglicht das Gerät auch hier eine umfassendere Überprüfung

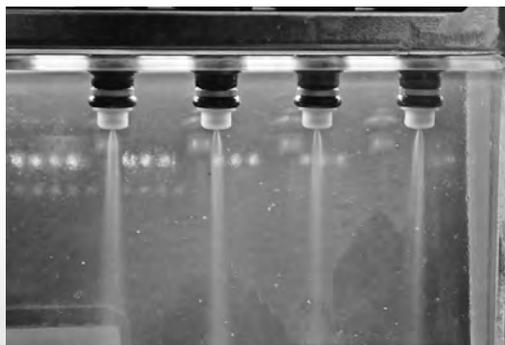
1. Das Spritzbild ist viel sauberer geworden (feinere Zerstäubung).
2. Die Durchflussmenge hat zugenommen und
3. die Durchflussmenge ist bei jeder Düse gleich, also linear.

Das Spritzbild nach der Reinigung – voll und ohne Ablenkung. Ein sehr zufriedenstellendes Ergebnis.

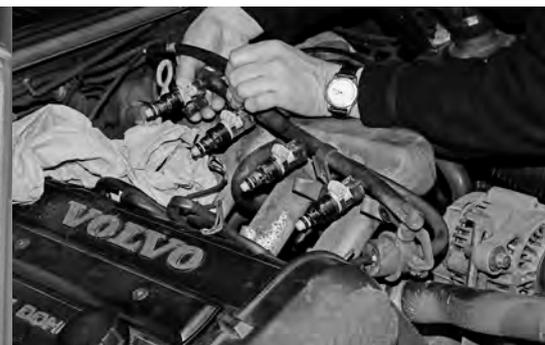
So, nun alles zurück an seinen Platz. Sauberkeit und handwerkliches Geschick werden einem dabei abverlangt.

Nun kommen die gereinigten Einspritzdüsen an ihren Platz im Volvo-Motor zurück.

Nachdem sich nach dem Starten der Kraftstoffdruck wieder vollständig aufgebaut hat, läuft der Motor wieder schön ruhig. Nun eine genaue Sichtprüfung, ob alles dicht ist und auf geht's zur Probefahrt.
